Mariano Martínez Lloris / Asunción Romero Díaz / Francisco Alonso Sarria  
RESPUESTA EROSIVA DE CUENCAS, CORREGIDAS MEDIANTE DIQUES DE  
RETENCIÓN DE SEDIMENTOS, ANTE LLUVIAS DE ALTA INTENSIDAD. CUENCA  
DEL RÍO QUÍPAR, SURESTE DE ESPAÑA

# RESPUESTA EROSIVA DE CUENCAS, CORREGIDAS MEDIANTE DIQUES DE RETENCIÓN DE SEDIMENTOS, ANTE LLUVIAS DE ALTA INTENSIDAD. CUENCA DEL RÍO QUÍPAR, SURESTE DE ESPAÑA

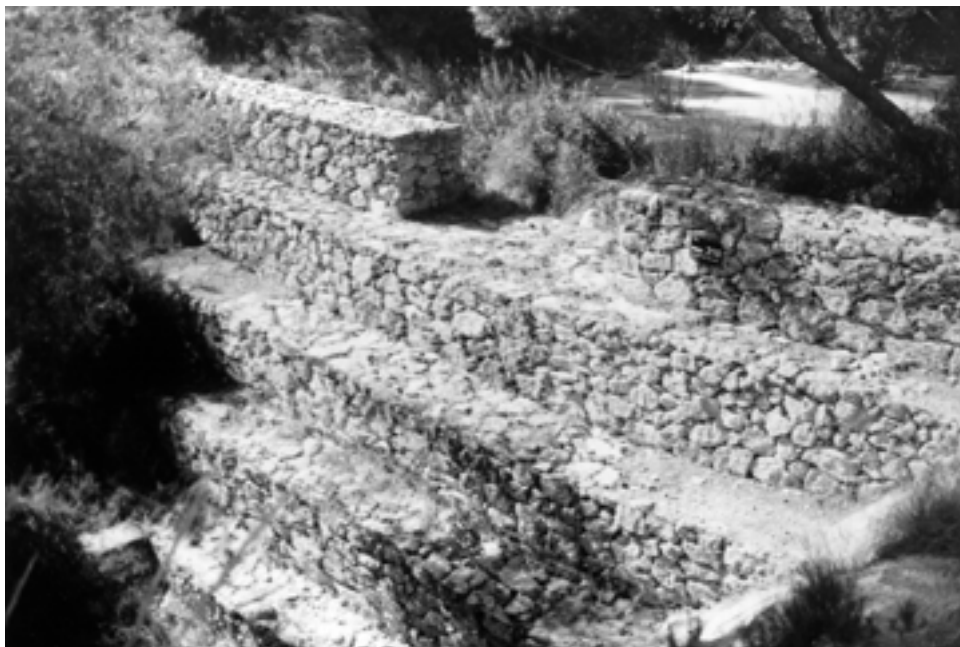
FIGURA 3. Dique de gabiones en el barranco Salar. Obsérvese que se encuentra totalmente aterrado de sedimentos.

La cuenca de Losares está constituida por dolomías, margas-arenosas, yesos y coluviones, aunque los diques están todos construidos sobre yesos. En la cuenca de El Salar la litología predominante son margas arenosas y yesos, con menor presencia de margo-calizas y calizas margosas. En esta última cuenca, 5 diques están construidos sobre yesos, y los 18 restantes en margas arenosas (Figura 2). El estado de relleno de los diques es muy diferente, y uno de ellos ya se encuentra completamente colmatado (Figura 3).
